京都市の寺社仏閣におけるバリアフリーの現状と改善策

一人を選ばない寺社仏閣を目指して

同志社大学社会学部社会福祉学科

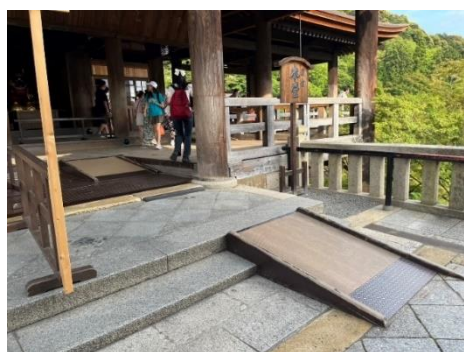
写真1

まず、勾配に関しては、本堂入り口のスロープは、1箇所目(写真1)は約12度、2箇所目(写真1)は約7度、3箇所目(写真2)は約7度であり、本堂出口のスロープ(写真3)は、約12度だった。本堂入り口1箇所目と本堂出口のスロープは急勾配といえる。国土交通省ではスロープの勾配が4.8度以下、建築基準法では7.1度以下と基準に規定されており、この基準を上回っている。

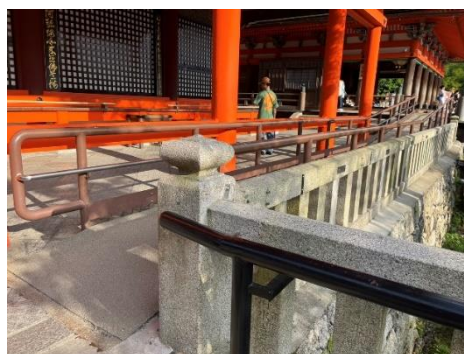
写真 4

奥の院のスロープ(写真4)は約6度であった。音羽の滝付近のスロープ(写真5)は約4度であった。音羽の滝付近にはスロープが設置されてはいるが、スロープ幅が約90cmと狭く、また、すぐ横に階段があるため、慎重に移動する必要がある。

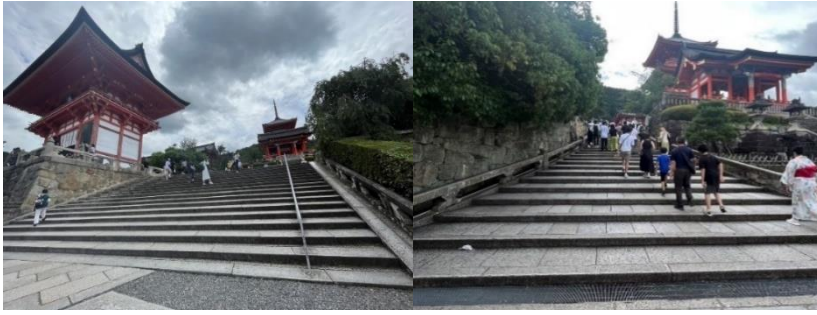
写真6

手すりに関しては、仁王門付近の階段手すりは、門右側の階段の手すりが右寄りに 1 本あるのに対して、門左側の階段は手すりがなかった(写真 6)。清水寺の入り口付近の階段には、中央と左右に手すりが設置されていた(写真7)。この手すりは、写真8のような形状になっており、ペンキのようなもので加工コーティングされていた。階段によっては、左右どちらかにのみ手すりがついている場合や手すりのないものも見られた。随求殿付近の階段は、中央のみ手すりが設置されていた。子安塔付近の階段の手すりは、左右に設置されていた。

縁の視認性に関しては、任王門付近の階段、清水寺入り口付近の階段は縁が少し削られている様子であり、階段の縁が視認できる階段である(写真 9)。子安塔付近の階段は、縁部分に別素材の石が使われているため、段差ごとの終わりがわかりやすい(写真 10)。その他の箇所では、特に縁が視認しやすいような工夫が施されていない階段も見られた。

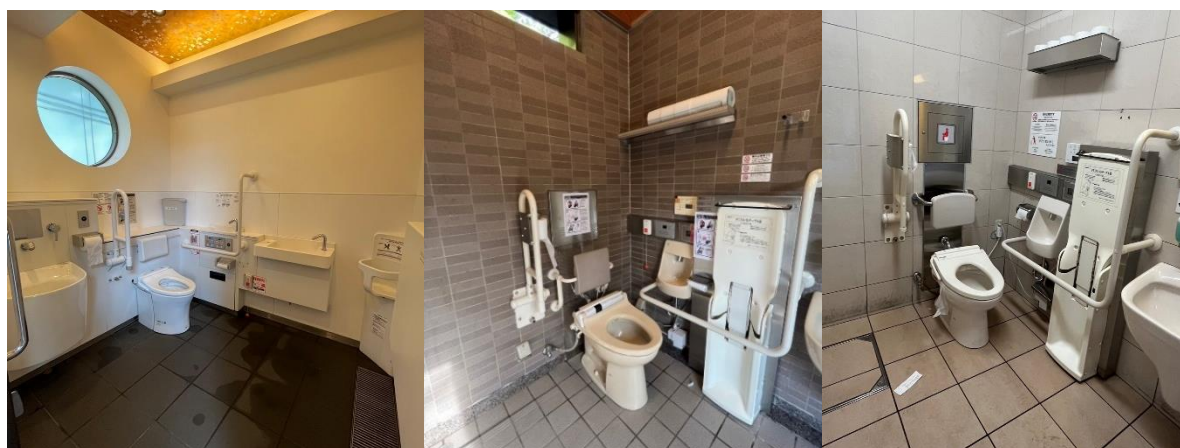
写真 11

次に、多目的トイレ内の環境に関しては、トイレ内の広さは、入り口付近が約 224 cm×約 190 cm(縦×横)、中央部が約 224 cm×約 204 cm(縦×横)、最上部が約 215 cm×約 196 cm(縦×横)であり、比較的広く、中央部に関しては、国基準の 200 cm×200 cmをクリアしている(写真11)。

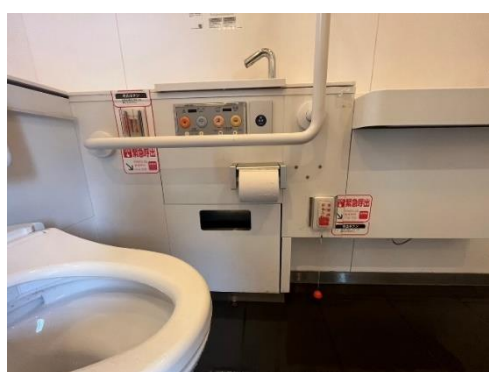
写真 12

可動式手すり、非常ボタンは 3 箇所全てにあった。非常ボタンに関しては、入り口付近の多目的トイレは便座横壁面の上の方と下の方に 2 箇所あるが(写真 12)、中央部と最上部の多目的トイレには非常ボタンが便座横の 1 箇所にしかなかった。

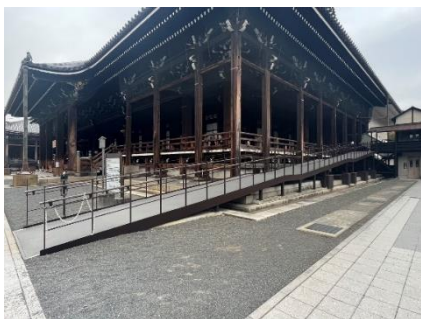
写真 18

勾配に関しては、阿弥陀堂に設置されているスロープは1箇所目(写真18)が約6度、2箇所目(写真19)と3箇所目(写真20)が約11度であった。阿弥陀堂と御影堂の渡り廊下にあるスロープ(写真20)が約4度であった。御影堂に設置されているスロープは1箇所目(写真21)が登り約8度、下り約11度、2箇所目(写真22)が登り約9度、下り約11度、3箇所目(写真23)が約4度であった。

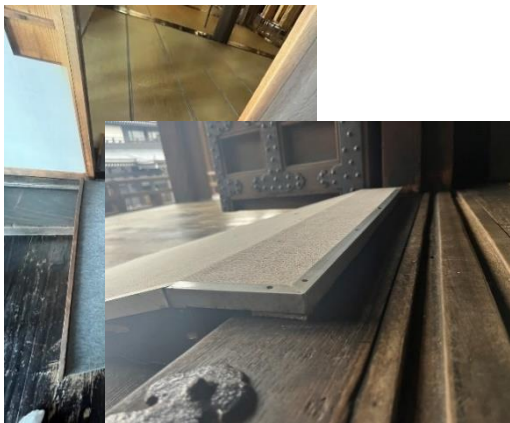
写真 24

阿弥陀堂に入るスロープは簡易的に設置されているものであるため、調査時にはスロープが斜めになっていた(写真24)。定位置に戻そうとすると容易に動かすことができた。さらに、御影堂の写真設計ミスなのか、スロープがしっかりとハマっていない箇所があった。また、スロープの端の段差が解消されていないものも見られた(写真25)。

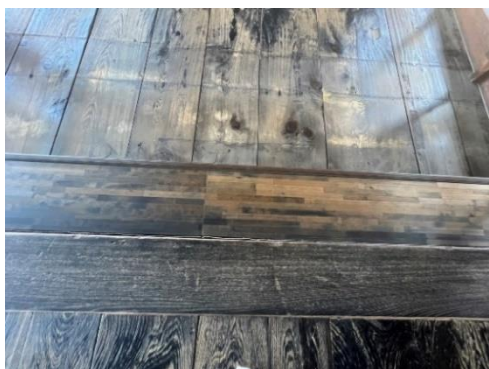
写真 26

縁の視認性に関しては、縁に何か施されてはおらず、さらに木製であるため、視認しにくい(写真 26)。グレーのマットを敷いている階段には滑り止めがついており、縁を視認することが可能である(写真 27)。

特に、龍安寺、平等院鳳凰堂の一部階段は、段数もあり、傾斜もあるため、手すりを設置して通行者の安全を確保しなければならない。階段の縁の視認性に関しては、歩行者の転倒防止のみならず、車椅子使用者の転倒防止も兼ねてバリアフリーを図る必要がある。西本願寺の階段は木目調であるため、下方があまり見えない車椅子使用者などにとっては、平地との判別がつきにくく、段差に気が付かないまま通行してしまう可能性がある。それゆえ、普段使われていない階段の前には景観に配慮した木製の柵(写真 89)を設置するほか、階段があることがわかる注意書きが階段のそばにあると転倒等を防止することができる。

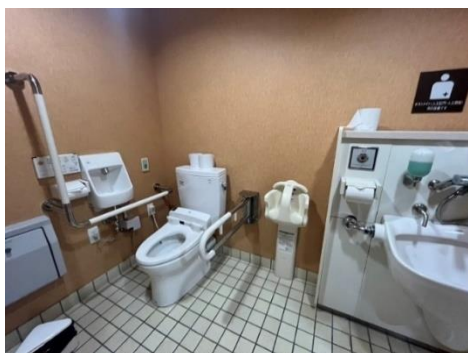
写真 28

次に、多目的トイレ内の環境に関しては、トイレ内の広さは、休憩所のトイレ(写真 28)が約 213 cm×約 242 cm(縦×横)、龍虎殿のトイレ(写真 29)が約 202 cm×約 199 cm(縦×横)であった。ブックセンターのトイレが約 170 cm×約 200 cm(縦×横)、伝道本部のトイレが約 215×約 193 cm(縦×横)であった(写真 30)。休憩所のトイレは、国基準の 200 cm×200 cmをクリアしている。

4 箇所全てに可動式手すりはあったが、非常ボタンは、休憩所、龍虎殿、ブックセンターの 3 箇所に呼び出しボタンが便座横壁面の少し上の方に 1 個あるだけであった。伝道本部のトイレには呼び出しボタンが 1 個も無かった。

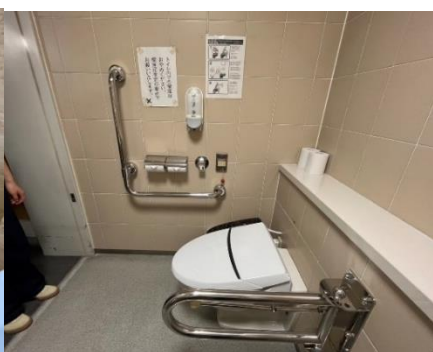
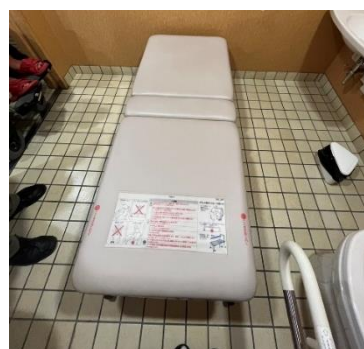
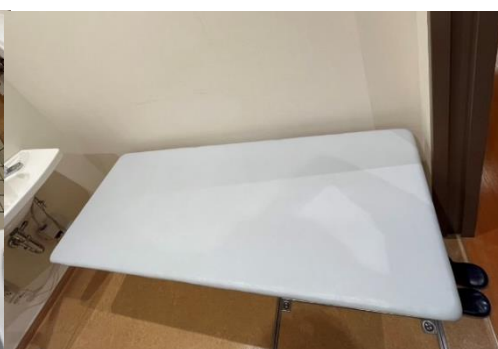
写真 31

休憩所の多目的トイレと龍虎殿の多目的トイレには、折り畳みシートが用意されていた(写真 31)。龍虎殿の多目的トイレには、スリッパが入り口に用意されていた。

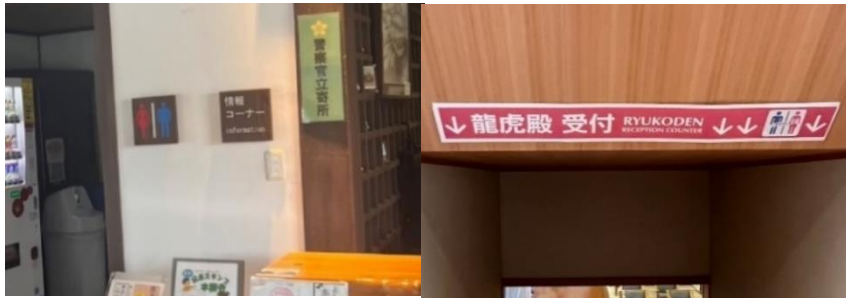
休憩所内に記されている案内と龍虎殿の階段に記されている案内では、男女のトイレマークしかなく、国際シンボルマークがないため、この案内を見ただけでは多目的トイレが無いように思える(写真 32)。他の場所でのトイレの案内図には国際シンボルマークが記されているため、多目的トイレが設置されていることがわかる(写真 33)。

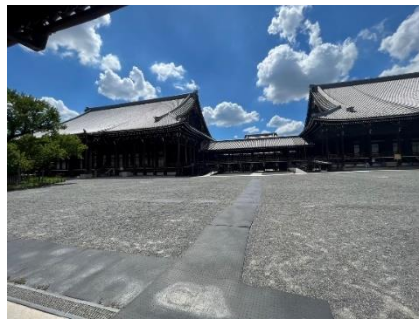
写真 35

阿弥陀堂などにはスロープだけではなくエレベータでも上がることができる。(写真 34) 境内は砂利道ではあるが、車椅子で通行しやすい通路があった(写真 35)。阿弥陀堂の賽銭箱までには一段の段差があるが、スロープ等は設置されていないため車椅子で行くことは困難である(写真 36)。御影堂の賽銭箱は段差がないため車椅子で行くことが可能である。伝道本部にはカフェがあり、特に段差もなく車椅子で入ることは可能である(写真 37)。龍虎殿には、貸出用車椅子が置かれている。障害者の拝観料は、健常者と同様に無料である。

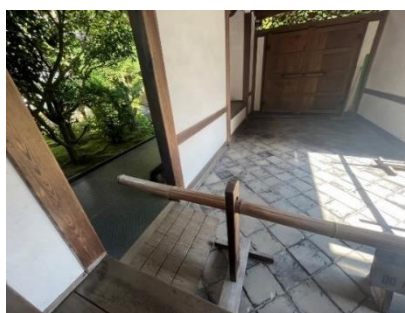
写真 39

龍安寺は、石庭の場所に関して、一般拝観のルートとは別に、団体客用入口脇に、坪庭に面してスロープが設置されている。勾配に関しては、写真 38 と写真 39 どちらも約 11 度だった。景観に関しては、写真 38 は色味が景観と類似しており、景観と馴染んでいると言える。石庭に入るまでスロープが設置されており、車椅子使用者であっても石庭を観ることが出来る。車椅子使用者は写真 40 の柵の辺りから石庭を鑑賞することになる。

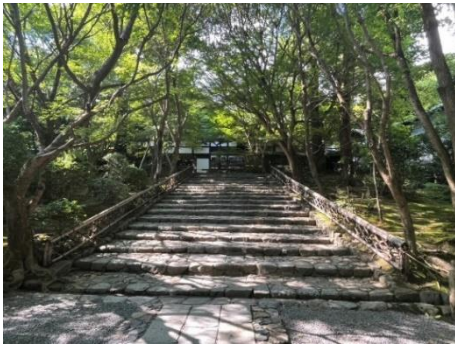
写真 41

手すりに関しては、龍安寺の石庭付近の段数の多い階段には、左右に竹製の手すりのような柵があった(写真 41)。何本かの竹を針金で固定させているため(写真 42)、手すりとして、柵をつかんだ時に針金が手に当たり痛い。基本、階段に手すりは設置されていない状態であった。

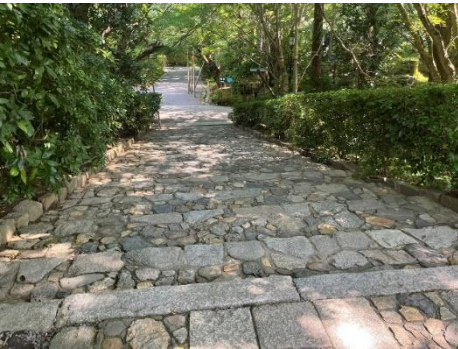
写真 43

縁の視認性に関しては、石製の階段であり、縁の方に大きさの違う石が使われているが視認しにくい(写真 43)。

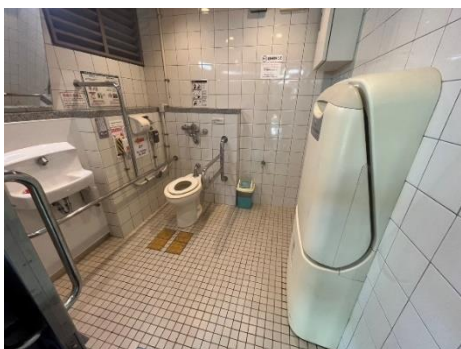
写真 44

まず、多目的トイレのドアに関しては、1箇所目(写真 44)は引き戸でありループ状の取っ手であった。2箇所目(写真 45)の新設トイレは自動ドアであった。1箇所目は、若干ドアが重かった。また、ドアが開けた状態で止まりにくい状態であったため、入るときにドアに挟まれないように注意しなければならない。

次に、多目的トイレ内の環境に関しては、トイレの広さは、1箇所目が約207 cm×約186 cm(縦×横)、2箇所目が約200×約209 cm(縦×横)であった。2箇所目は、国基準の200 cm×200 cmをクリアしている。

2箇所とも可動式手すりはあった。非常ボタンは、1箇所目は便座横壁面に1個あった

が、2箇所目には1個もなかった。

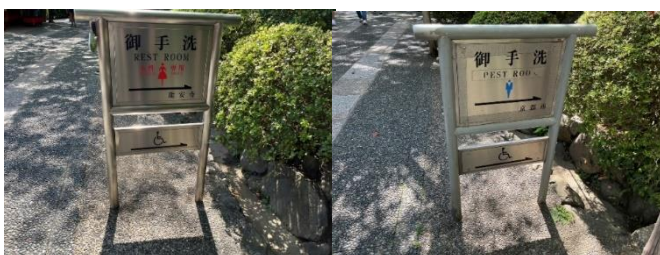
写真 46

トイレの案内看板に国際シンボルマークが記載されている(写真 46)。また、1箇所目の多目的トイレ付近に視覚障害者のための音声案内があったが、音声が流れていなかった(写真 47)。ホームページにはバリアフリーに関する情報は記載されていない。

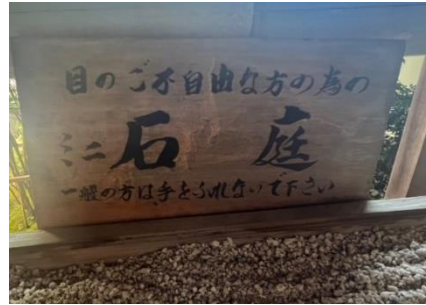
写真 49

石庭の場所には、視覚障害者のための、長さ 96cm、幅 43cm、縮尺およそ 25 分の 1 の「ミニ石庭」(写真 48)とパンフレットの説明文を点字にしたものが置かれていた。「一般の方は手を触れないでください」と記載されていた(写真 49)。「ミニ石庭」は、手で触れることで、視覚障害者でも石の配置が分かることを目的としている。

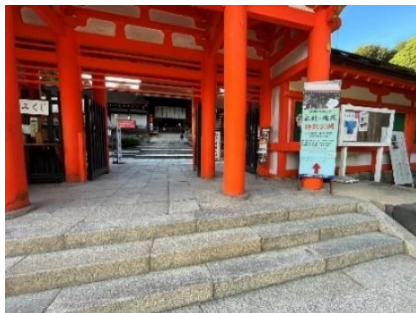
写真 52

賀茂別雷神社にスロープはなく、車椅子使用者は階段のある本殿に入ることができない(写真 52)。

また、車椅子のまま目的地まで行けるルートのない箇所が見られた。例として、清水寺本堂、奥の院の履物を脱いで上がる場所や賀茂別雷神社の本殿、賀茂御祖神社の水みくじの場所、平等院鳳凰堂の鳳凰堂内などが挙げられる。誰もが同じように寺社仏閣を観光できるようにするためには、このような車椅子で行くことができない場所に対してもアプローチをしていく必要がある。スロープを設置することが困難な箇所に関しては、マンパワーを活用できるようにするといった配慮が求められるだろう。

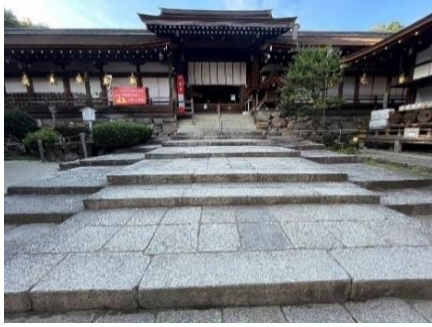
写真 53

手すりに関しては、本殿の参拝所付近の階段の中央に手すりが設置されていた。縁の視認性に関しては、縁に工夫は特になく視認しにくい(写真 53)。

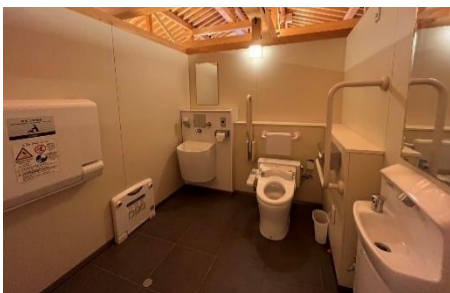
写真 54

次に、多目的トイレ内の環境に関しては、トイレの広さは、約 234 cm×約 202 cm(縦×横)であり、国基準の 200 cm×200 cmをクリアしている(写真 54)。可動式手すりがあり、非常ボタンは便座横壁面の下の方に 1 個設置されていた。

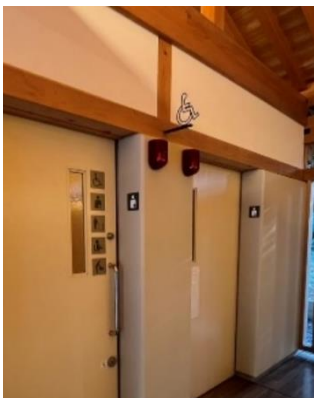
写真 55

多目的トイレの入り口に国際シンボルマークがあり、ドアに、国際シンボルマーク、オストメイト、フィッティングボード、ベビーチェア、ベビーシートの計 5 個のピクトサイ

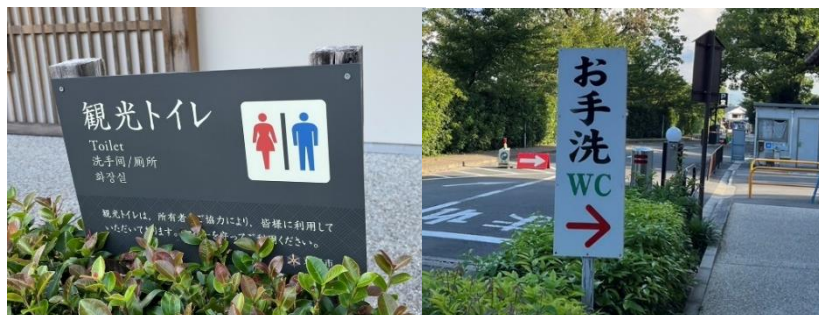
写真 56

ンが記載されている(写真 55)。トイレ入り口前にあるトイレの案内看板には男性用と女性用のマークしかなく、国際シンボルマークが記載されていない(写真 56)。

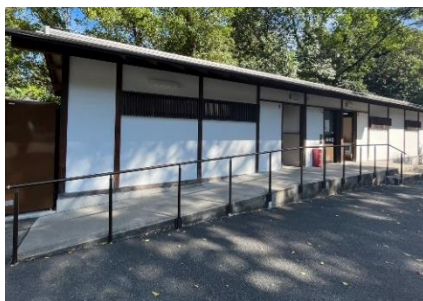
写真 58

賀茂御祖神社は、社務所付近のトイレにスロープがあり、勾配は約 3 度であった(写真 58)。景観に関しては、トイレのスロープであるため神社の景観の悪化には繋がらないとみられる。

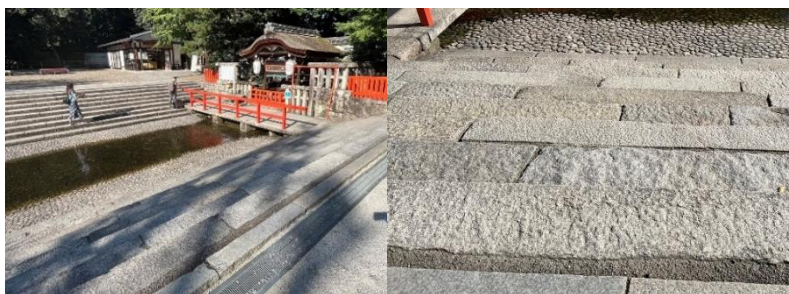
写真 59

階段のある場所は比較的少なく、愛宕社と水みくじの場所に階段がある。いずれも手すりはない。縁の視認性に関しては、縁に何らかの工夫はなく視認しにくい(写真 59)。

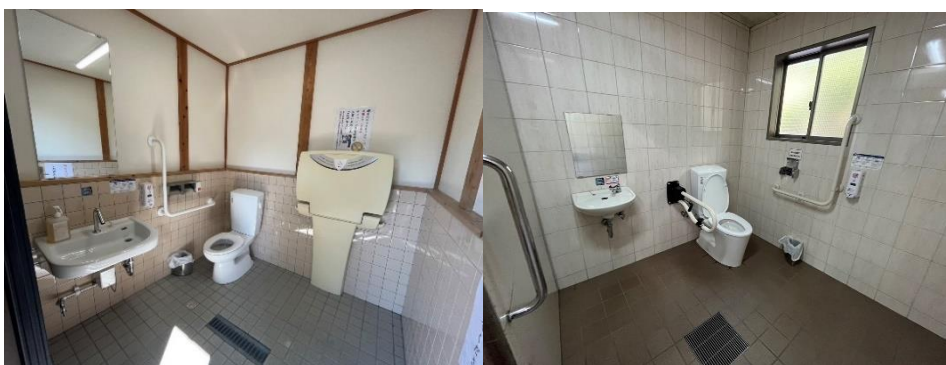
写真 60

次に、多目的トイレ内の環境に関しては、社務所付近のトイレの広さが約 200 cm×約 214 cm(縦×横)、観光バス駐車場付近のトイレの広さが約 214 cm×約 200 cm(縦×横)であった。どちらのトイレも国基準の 200 cm×200 cmをクリアしている(写真 60)。

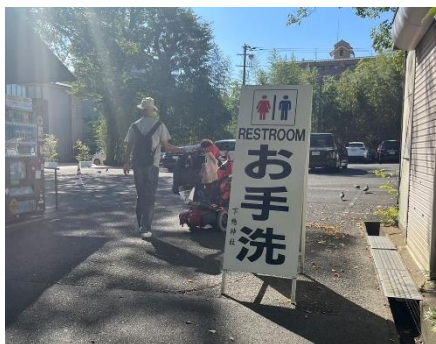
写真 62

神社内に掲示されていたマップ(写真 61)には、観光バス駐車場付近の多目的トイレの位置に男性女性用のマークとともに「車イス用 W.C.」と記載されている。しかし、社務所付近と観光バス駐車場付近の多目的トイレのいずれも、トイレ前にある大きな看板(写真 62)には「RESTROOM」の表記とともに女性用、男性用トイレのマークが記載されてあるだけで、国際シンボルマークは記載されていない。

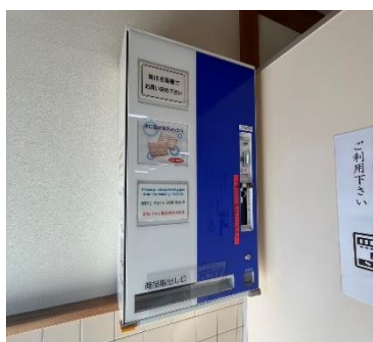
写真 63

賀茂御祖神社のトイレは、トイレットペーパーが置かれておらず、ティッシュを自動販売機(写真 63)で購入しなければならない。社務所付近のトイレは、女性用トイレと男性用トイレにはティッシュの自動販売機が設置されているが、多目的トイレには設置されていないため、ドアに掲示されている注意書き(写真 64)に気が付かず多目的トイレに入ると、後からティッシュを購入することが容易ではない。

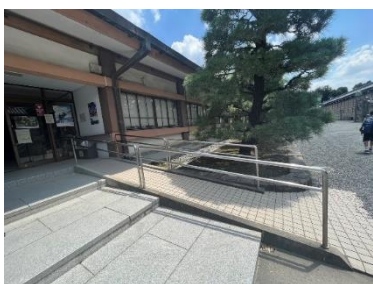
写真 65

勾配に関しては、事務所に設置されているスロープ(写真 65)が約 6 度、二の丸御殿の車椅子出入口スロープ(写真 66)が約 5 度、二の丸御殿の式台の間から大広間三の間への通路の段差用スロープは約 11 度であった。

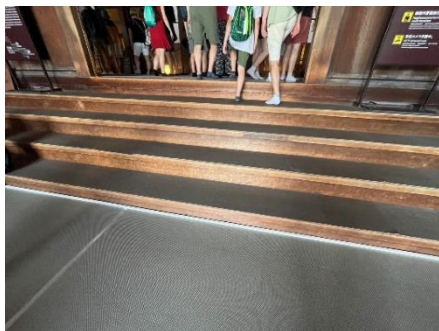
写真 67

手すりに関しては、二の丸御殿入り口の階段(写真 67)は手すりがなかった。天守閣跡の階段(写真 68)の手すりは、下段が中央と左側に設置されており、上段は中央のみに設置されていた。手すりがアルミのような材質であるためか、日差しによって手すりが熱され、非常に熱くなっており、しっかりと掴むことができなかった。

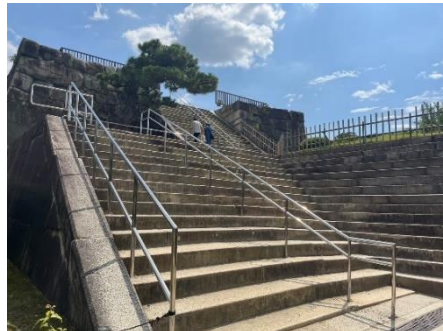
写真 68

縁の視認性に関しては、二の丸御殿の階段は、木製の階段の上にグレーのマットが敷かれているため、縁が全く視認することができないということはない。天守閣跡の階段は、縁に何らかの工夫は特になく、視認しにくい可能性がある。

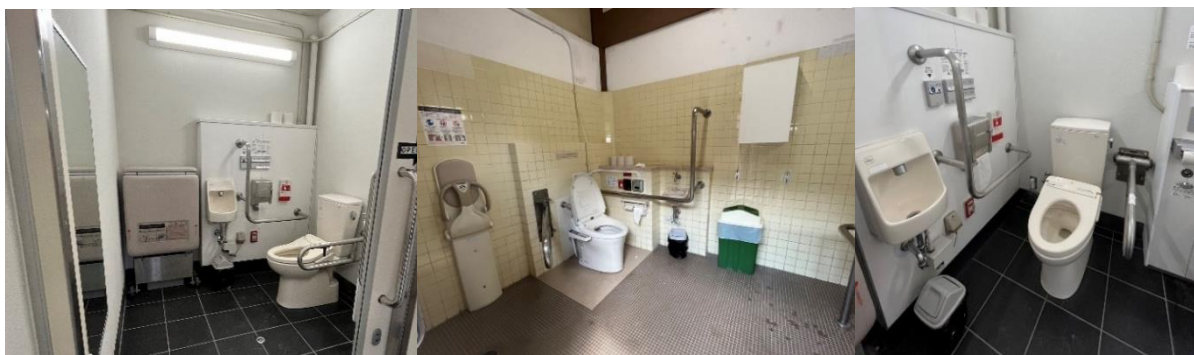
写真 69

次に、多目的トイレ内の環境に関しては、西橋付近の多目的トイレに広さが約 189 cm×約 187 cm(縦×横)、清流園付近の多目的トイレの広さが約 282 cm×約 222 cm(縦×横)、緑の園付近の多目的トイレが約 200 cm×約 168 cm(縦×横)であった(写真 69)。

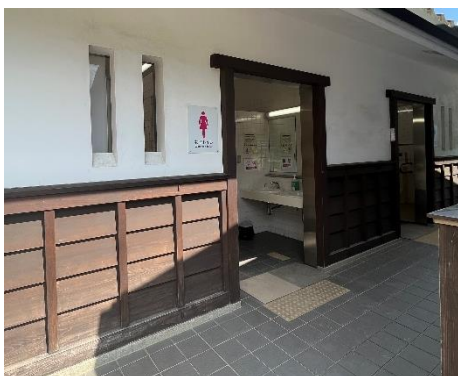
写真 70

西橋付近と清流園付近のトイレ入り口には、国際シンボルマークがあり、多目的トイレがあることが分かりやすいが、緑の園付近のトイレの入り口(写真 70)には女性用トイレマークしかなく多目的トイレがあることが分かりにくい。ただし、緑の園付近のトイレ付近

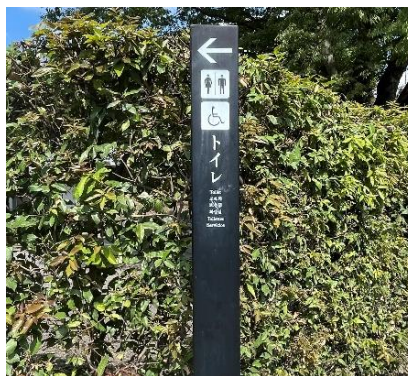
写真 71

にある案内(写真 71)には国際シンボルマークが記されている。二条城ガイドマップには、多目的トイレのある箇所に国際シンボルマークが記載されている。

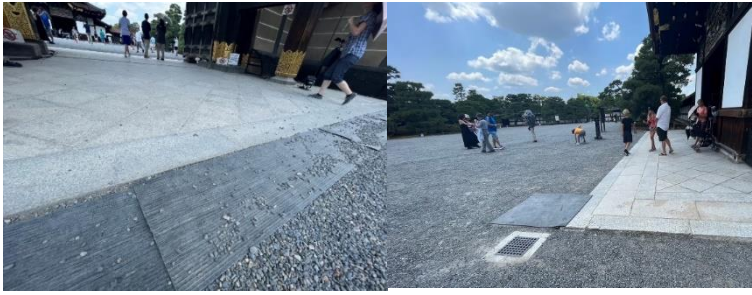
写真 72

天守閣跡には階段があるため、車椅子で石垣の上から本丸御殿や本丸庭園を見渡すことができない。少し段差のある場所には、写真 72 のような段差を解消する工夫が施されていることで、車椅子でも通りやすくなっている。

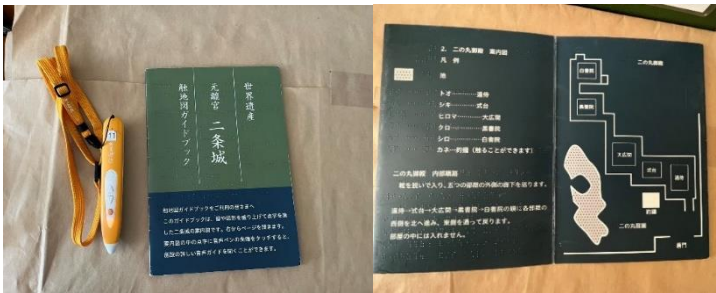
写真 73

二条城事務所には、視覚障害者のために、線や図形を盛り上げて点字が施されている触地図ガイドブック(写真 73)が用意されており、点字に音声ペンをタッチすると施設の音声ガイドを聞くことができる。二の丸御殿には貸出用車椅子が置かれている。入城料金は、障害手帳を持ってる場合、障害者本人と介助者 1 名は無料である。

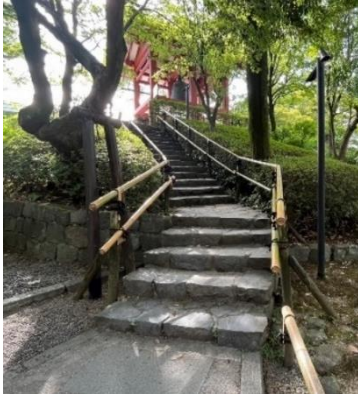
写真 74

鐘楼付近の階段の手すり(写真 74)は、左右に設置されており、竹製の手すりが上段と下段に1本ずつ固定されていた。鳳翔館付近の階段の手すり(写真 75)は、右側に1本設置されていた。大書院付近の階段(写真 76)は手すりが設置されていなかった。養林庵付近の階段の手すり(写真 77)は、中央より左に設置されており、木製の手すりであった。南門付近の階段(写真 78)は手すりがなく、柵になっていた。

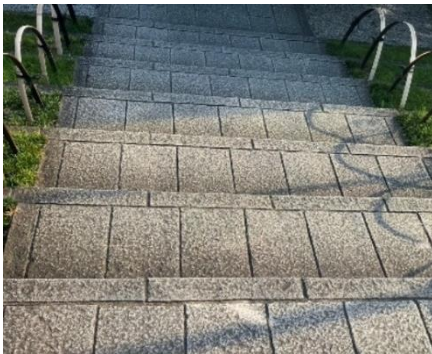
写真 79

縁の視認性に関しては、大書院付近の階段は、縁が異なる材質の石が使われているため、視認することが可能だが、大書院付近の階段以外は、いずれの階段も縁に何らかの工夫はなく、視認しにくい可能性がある(写真 79)。

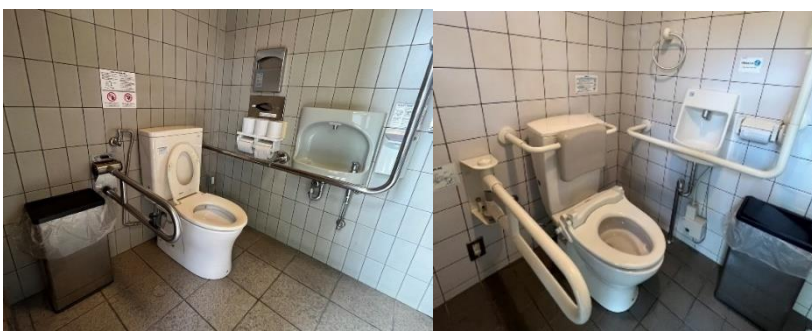
写真 80

次に、多目的トイレ内の環境に関しては、表門付近の多目的トイレの広さは、約 238 cm × 約 150 cm(縦×横)であった。南門付近の多目的トイレの広さは、約 180 cm × 約 163 cm(縦×横)であった(写真 80)。

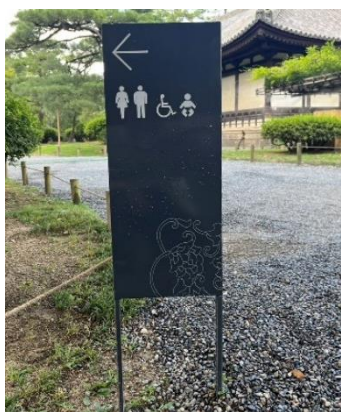
写真 82

表門のトイレ付近の立て看板(写真 82)には、女性用、男性用トイレのマークと国際シンボルマークが記載されていたが、南門付近のトイレの立て看板(写真 83)には、女性用、男性用トイレのマークのみ記載されていた。境内のマップには、いずれの場所にも国際シンボルマークが記載されていた。

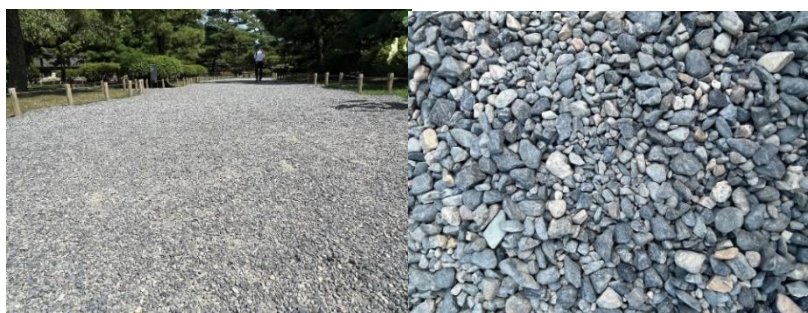
写真 84

境内は砂利の道であり、車椅子では通行が困難となる(写真 84)。さらに、鳳凰堂内には、4 段程度の階段があり、車椅子のまま入ることは困難である。

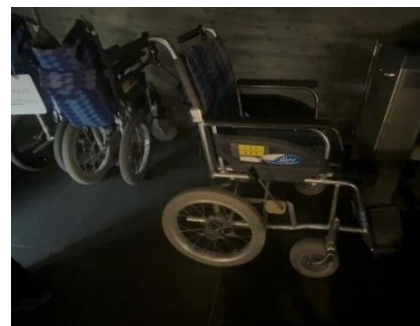
写真 85

鳳翔館の入り口付近には貸出用の車椅子が置かれており、砂利道でも振動が少ない車輪が太いタイプの車椅子を借りることができる(写真 85)。拝観料金は、障害者手帳を持っている場合、障害者本人と介助者 1 名は半額となる。

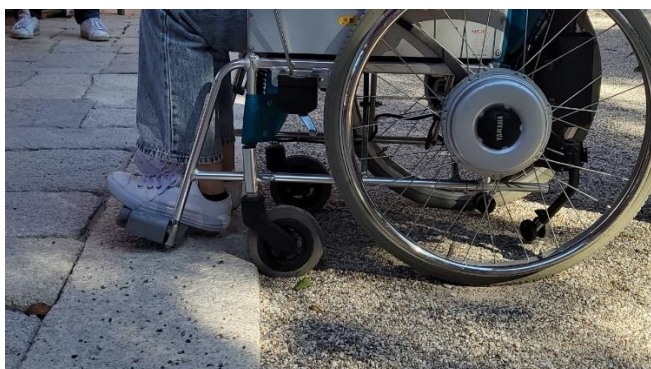
写真 87

神社内は、砂利道が続いているため、車椅子での移動は困難であった。特に、境内に入るときの 1 cmほどの段差で車椅子の車輪が空回りしてしまい手動でも自動でも進むことができないため、車椅子を押す介助者に前輪を持ち上げてもらうことで進むことができた(写真 87)。

次に、段差について解消する工夫が見られない箇所がいくつか見られた。僅かな段差でも、車椅子使用者によっては、体に多大な負担が加わることもある。龍安寺の写真 50 のような段差や賀茂御祖神社の写真 87 のような段差は、手動車椅子で通行するにはかなりの力が必要となる。電動車椅子であっても、空回りし、動けない可能性もある。二条城のように、このような段差にはマットを敷くなどの工夫を施し、段差を解消する必要がある。

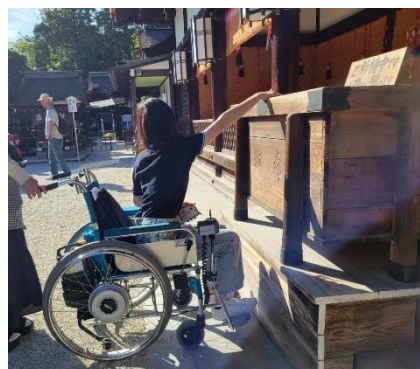
写真 88

また、賽銭箱が高めの位置にあるため、車椅子の姿勢では、賽銭を入れることが困難である(写真 88)。
