京都市の寺社仏閣におけるバリアフリーの現状と改善策

一人を選ばない寺社仏閣を目指して

同志社大学社会学部社会福祉学科

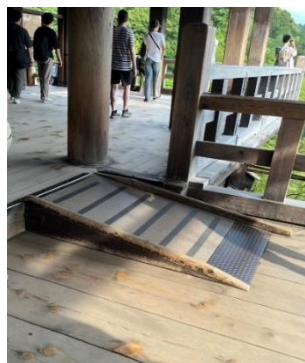
写真2

まず、勾配に関しては、本堂入り口のスロープは、1箇所目(写真1)は約12度、2箇所目(写真1)は約7度、3箇所目(写真2)は約7度であり、本堂出口のスロープ(写真3)は、約12度だった。本堂入り口1箇所目と本堂出口のスロープは急勾配といえる。国土交通省ではスロープの勾配が4.8度以下、建築基準法では7.1度以下と基準に規定されており、この基準を上回っている。

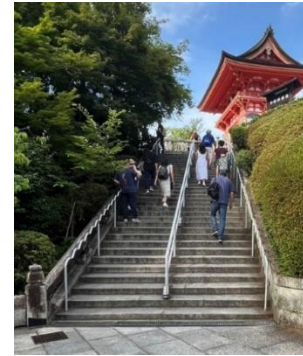
写真7

手すりに関しては、仁王門付近の階段手すりは、門右側の階段の手すりが右寄りに 1 本あるのに対して、門左側の階段は手すりがなかった(写真 6)。清水寺の入り口付近の階段には、中央と左右に手すりが設置されていた(写真7)。この手すりは、写真8のような形状になっており、ペンキのようなもので加工コーティングされていた。階段によっては、左右どちらかにのみ手すりがついている場合や手すりのないものも見られた。随求殿付近の階段は、中央のみ手すりが設置されていた。子安塔付近の階段の手すりは、左右に設置されていた。

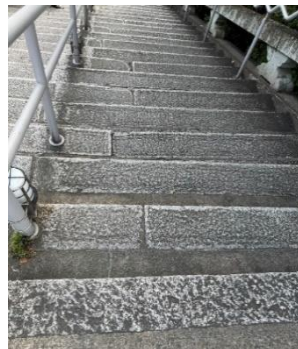
写真9

縁の視認性に関しては、任王門付近の階段、清水寺入り口付近の階段は縁が少し削られている様子であり、階段の縁が視認できる階段である(写真 9)。子安塔付近の階段は、縁部分に別素材の石が使われているため、段差ごとの終わりがわかりやすい(写真 10)。その他の箇所では、特に縁が視認しやすいような工夫が施されていない階段も見られた。

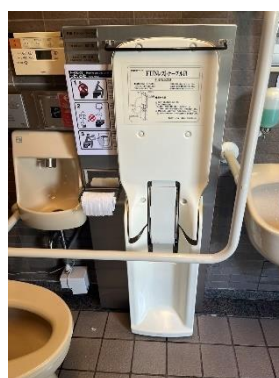
写真 13

いずれの多目的トイレにもオストメイトが設置されていた。最上部と中央部の多目的トイレには、ファンレストテーブル(前傾姿勢支持テーブル)があった(写真 13)。

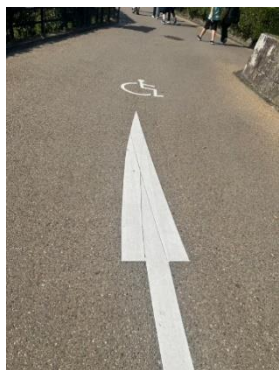
写真 14

地面に車椅子のイラストと矢印が描かれていることで車椅子使用者のルートがわかる(写真 14)。また、看板も設置されている(写真 15)。

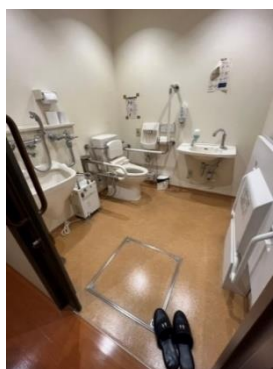
写真 29

次に、多目的トイレ内の環境に関しては、トイレ内の広さは、休憩所のトイレ(写真 28)が約 213 cm×約 242 cm(縦×横)、龍虎殿のトイレ(写真 29)が約 202 cm×約 199 cm(縦×横)であった。ブックセンターのトイレが約 170 cm×約 200 cm(縦×横)、伝道本部のトイレが約 215×約 193 cm(縦×横)であった(写真 30)。休憩所のトイレは、国基準の 200 cm×200 cmをクリアしている。

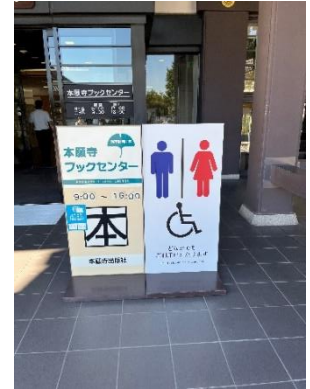
写真 33

休憩所内に記されている案内と龍虎殿の階段に記されている案内では、男女のトイレマークしかなく、国際シンボルマークがないため、この案内を見ただけでは多目的トイレが無いように思える(写真 32)。他の場所でのトイレの案内図には国際シンボルマークが記されているため、多目的トイレが設置されていることがわかる(写真 33)。

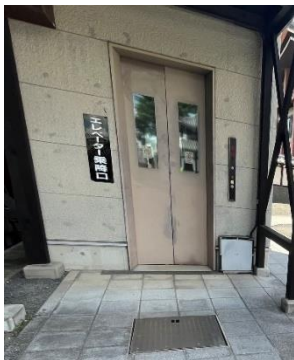
写真 34

阿弥陀堂などにはスロープだけではなくエレベータでも上がることができる。(写真 34) 境内は砂利道ではあるが、車椅子で通行しやすい通路があった(写真 35)。阿弥陀堂の賽銭箱までには一段の段差があるが、スロープ等は設置されていないため車椅子で行くことは困難である(写真 36)。御影堂の賽銭箱は段差がないため車椅子で行くことが可能である。伝道本部にはカフェがあり、特に段差もなく車椅子で入ることは可能である(写真 37)。龍虎殿には、貸出用車椅子が置かれている。障害者の拝観料は、健常者と同様に無料である。

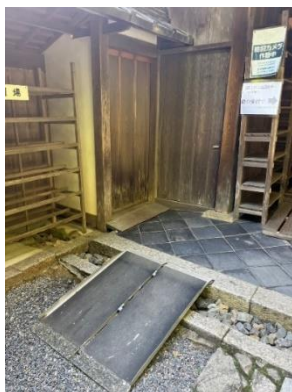
写真 38

龍安寺は、石庭の場所に関して、一般拝観のルートとは別に、団体客用入口脇に、坪庭に面してスロープが設置されている。勾配に関しては、写真 38 と写真 39 どちらも約 11 度だった。景観に関しては、写真 38 は色味が景観と類似しており、景観と馴染んでいると言える。石庭に入るまでスロープが設置されており、車椅子使用者であっても石庭を観ることが出来る。車椅子使用者は写真 40 の柵の辺りから石庭を鑑賞することになる。

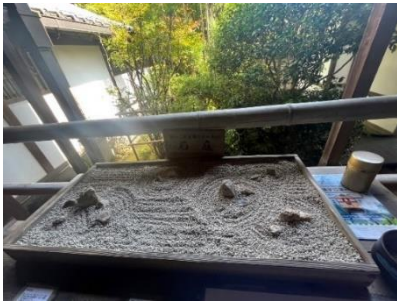
写真 48

石庭の場所には、視覚障害者のための、長さ 96cm、幅 43cm、縮尺およそ 25 分の 1 の「ミニ石庭」(写真 48)とパンフレットの説明文を点字にしたものが置かれていた。「一般の方は手を触れないでください」と記載されていた(写真 49)。「ミニ石庭」は、手で触れることで、視覚障害者でも石の配置が分かることを目的としている。

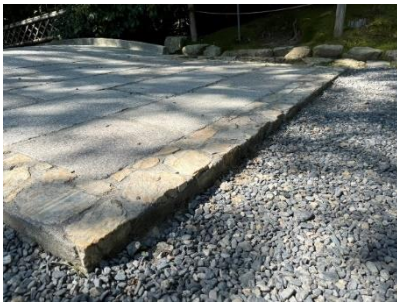
写真 50 のような段差には、段差を解消するための工夫が見られなかった。また、車椅子が通る通路に、道幅が狭く危険な箇所があり、溝のある場所も見られた(写真 51)。

次に、段差について解消する工夫が見られない箇所がいくつか見られた。僅かな段差でも、車椅子使用者によっては、体に多大な負担が加わることもある。龍安寺の写真 50 のような段差や賀茂御祖神社の写真 87 のような段差は、手動車椅子で通行するにはかなりの力が必要となる。電動車椅子であっても、空回りし、動けない可能性もある。二条城のように、このような段差にはマットを敷くなどの工夫を施し、段差を解消する必要がある。

砂利道から段差に続く通路(写真 50)や石畳の通路(写真 51)は振動が体に伝わり、痛いため、ない方がよい。高さが石によって違うため、高低差があり、振動が伝わりやすいため、石の高さがそろった大きめの石タイルであったほうが体に振動が伝わりにくくてよい。

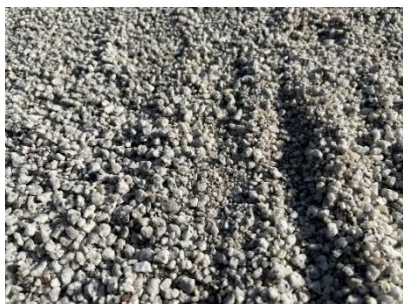
写真 57

砂利道が本殿前辺りまで続いている。比較的細かい砂利が敷かれており、深度が深くはないため、大きな砂利が敷かれている場合よりも車椅子で通りやすい(写真 57)。

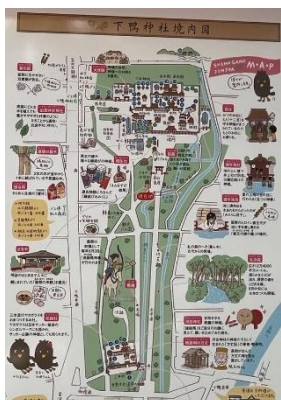
写真 61

神社内に掲示されていたマップ(写真 61)には、観光バス駐車場付近の多目的トイレの位置に男性女性用のマークとともに「車イス用 W.C.」と記載されている。しかし、社務所付近と観光バス駐車場付近の多目的トイレのいずれも、トイレ前にある大きな看板(写真 62)には「RESTROOM」の表記とともに女性用、男性用トイレのマークが記載されてあるだけで、国際シンボルマークは記載されていない。

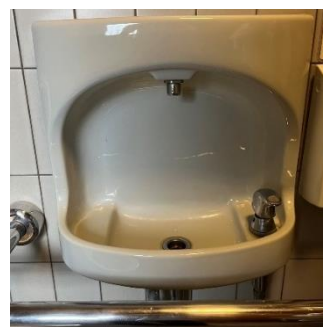
写真 81

2 箇所とも可動式手すりが設置されていた。しかし、非常ボタンは 2 箇所とも 1 個もなかった。表門付近の多目的トイレの手洗い場が自動で水が出てくるタイプではなく、レバーを押さなければ水が出てこないタイプであった(写真 81)。

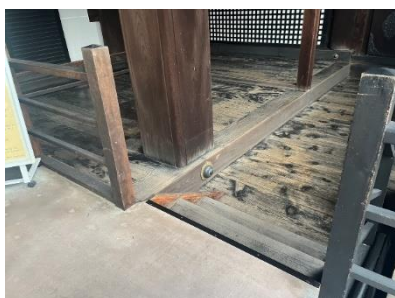
写真 86

バリアがあることで生じた事故について記述する。この事故は、野瀬氏と調査を行っていた際に生じたものである。西本願寺阿弥陀堂の階段で事故が起きた。西本願寺の階段は木製であり、縁が視認しやすいような工夫等が施されていないため、階段ではなく平地であるように見える場合がある。野瀬氏は階段を平地だと視認し、電動車椅子を動かしたとき、車椅子ごと正面から転倒した。2 度目の調査時に再度、階段の場所を確認すると、事故前と何も変わらず、事故が起きない対策がなされていない（写真 86）。階段の縁の視認性は、弱視の者だけではなく、地面が見えにくい車椅子使用者に対しても関わってくる問題である。転倒等の事故を防止するためには、平地と見間違えないために階段の縁に何らかの工夫を施したり、階段があることを伝える案内板を設置したりする必要があるだろう。
